**ANÁLISE EXPERIMENTAL DA PUNÇÃO EM LAJES LISAS
DE CONCRETO ARMADO COM VARIAÇÃO DA
ANCORAGEM DA ARMADURA DE PUNÇÃO**

**MONOGRAFIA DE PROJETO FINAL EM ESTRUTURAS E
CONSTRUÇÃO CIVIL**

BRASÍLIA / DF: JULHO / 2018

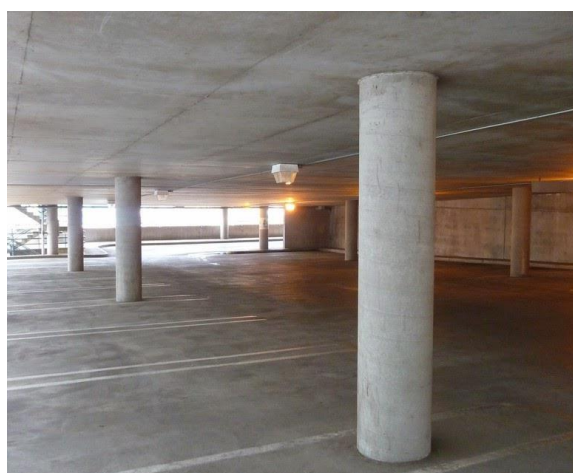
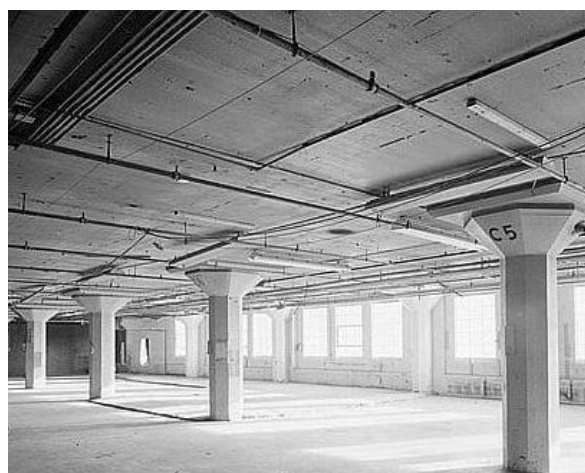
Lajes lisas maciças
(<https://www.civildigital.com>)

Lajes lisas maciças com capitéis
(<https://www.theconstructor.org>)

Figura 1-Solução com utilização de lajes lisas

Na fase de concepção de uma estrutura de concreto armado, a escolha do sistema estrutural adequado deve ser feita levando em conta uma série de fatores, como a finalidade da edificação, as cargas de utilização, tamanho dos vãos, disponibilidade de materiais e mão de obra, o processo construtivo adotado, as especificações do projeto arquitetônico entre outros requisitos específicos de cada região. No Brasil um sistema estrutural bastante utilizado é o sistema convencional onde as cargas das lajes são descarregadas nas vigas e estas descarregam nos pilares. Porém tem-se inserido também, a exemplo da América do Norte, países Europeus e Ásia, a utilização de lajes apoiadas diretamente sobre os pilares. As lajes que se apoiam diretamente sobre pilares são conhecidas como lajes lisas podendo ser classificadas como nervuradas ou maciças. Se forem utilizados capitéis ou ábacos para redução das tensões de cisalhamento na ligação laje-pilar será classificada como laje cogumelo. A Figura 1 mostra soluções para utilização de lajes lisas.

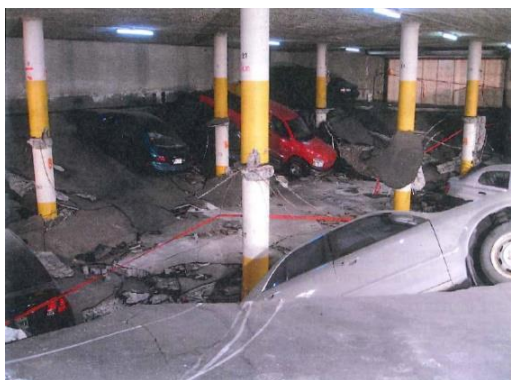
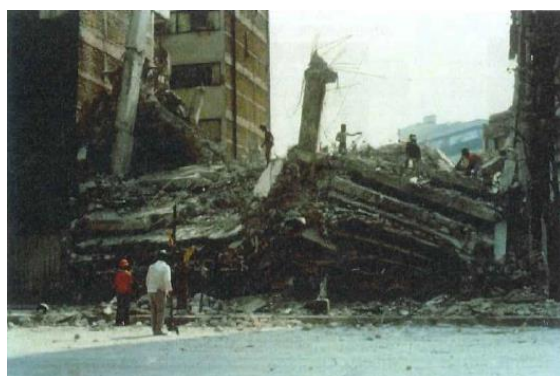
De acordo com Cunha (1998) o primeiro caso de que se tem notícia de ruptura por punção foi no prédio *Prest-o-Lite* (1911), em Indianápolis, com as lajes se desligando totalmente dos pilares, causando 58 mortes. Outros casos de estruturas que vieram ao colapso devido à punção são exemplificados na Figura 4.

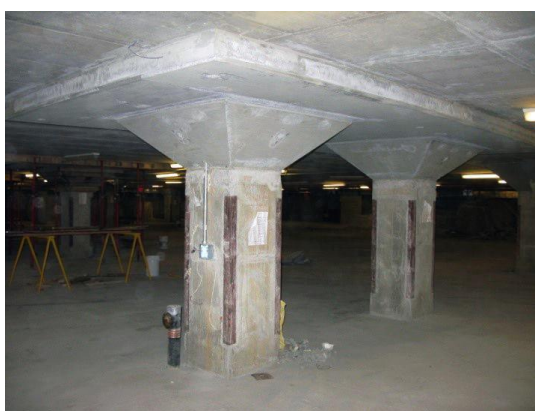
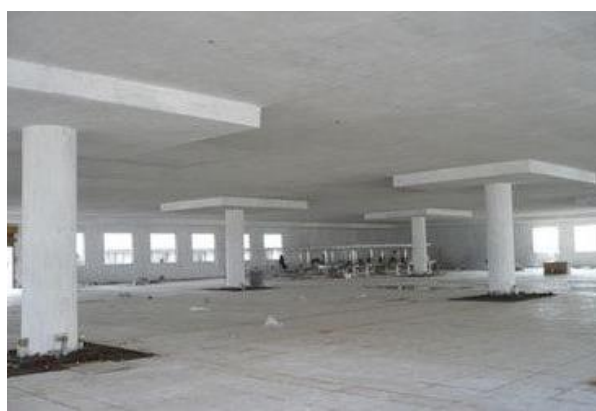
a) Laje lisa com capitéis

(b) Laje lisa com ábacos

Figura 5 - a) Lajes lisas com capitéis (<http://www.concreteconstruction.net>); b) Lajes lisas com ábacos (<https://www.theconstructor.org>)

É possível aumentar a resistência na ligação laje-pilar através da adoção de concretos de maior resistência ou aumento da taxa de armadura de flexão. Uma segunda solução é o aumento das seções dos pilares ou da espessura da laje nas proximidades das ligações, com o uso de capitéis ou ábacos (Figura 5), entretanto essas soluções em muitos casos não são convenientes devido às restrições arquitetônicas e um aumento do custo da obra.

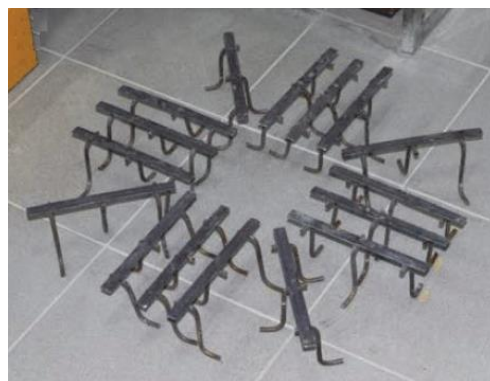
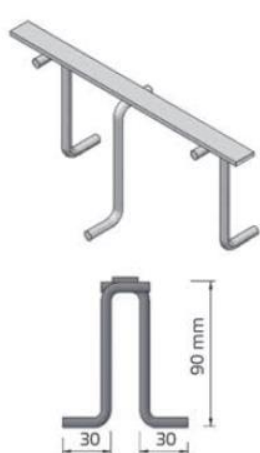
Figura 23 - a) Disposição das armaduras de punção, b) Armadura de punção montada, c) Detalhamento da armadura de punção, (<https://www.researchgate.net/publication/282097318>)

Os pesquisadores estabeleceram a armadura de punção de acordo com cálculos utilizando o EUROCODE 2 (2004) dispoindo em três perímetros, como representado na Figura 23.

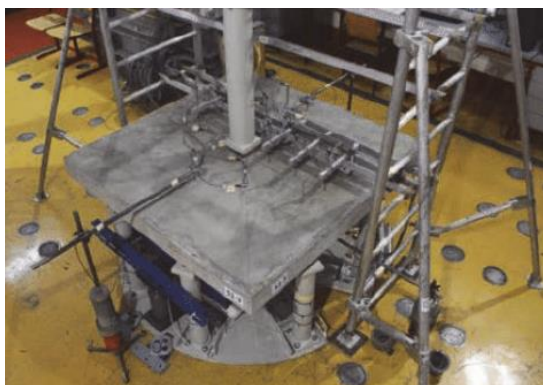
Para rompimentos das lajes os pesquisadores utilizaram 8 cilindros de aço como apoio para as lajes, dispostos em um raio de 75 cm do centro da laje, então foi aplicada uma carga continuamente no sentido da gravidade até o rompimento das lajes. Na Figura 24 os pesquisadores apresentam a montagem do experimento e a parte tracionada de uma laje após o experimento.

Figura 24 - a) montagem do experimento; b) laje após a ruptura (na Figura é mostrada a parte tracionada), (<https://www.researchgate.net/publication/282097318>)

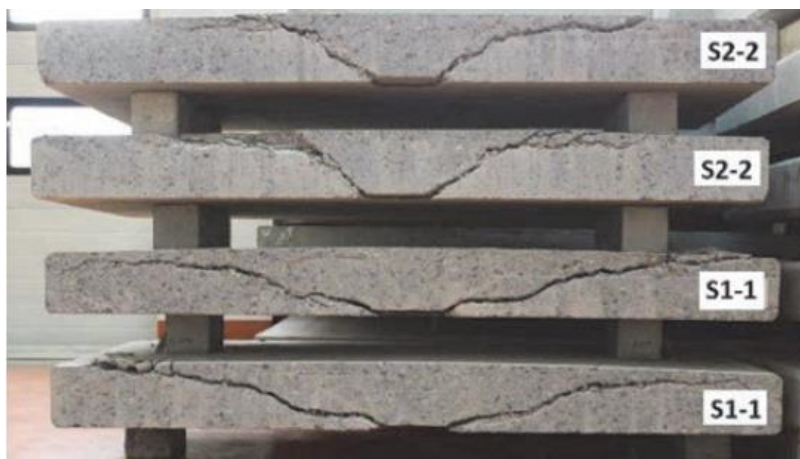
Após os experimentos os pesquisadores cortaram uma laje com armadura de punção (S1-1) e uma laje sem armadura de punção (S2-S), como representado na Figura 26.

Figura 26 - Corte mostrando os cones de punção nas lajes

Os pesquisadores concluíram, como pode ser verificado na Figura 26, que a armadura de punção na laje S1-1 diminuiu o ângulo do cone de punção se comparado com a laje S2-2 de cerca de 45 graus para aproximadamente 15 graus, ou seja uma maior área da laje passou a ser solicitada para resistir a força aplicada.

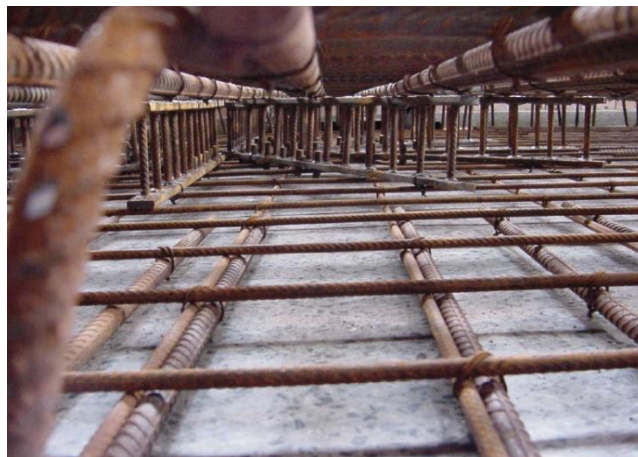
Para a armadura de punção o pesquisador utilizou barras de aço CA-50 de comprimento 95 mm que foram soldados em suas extremidades a chapas de aço de 30 mm de largura e 10 mm de espessura, ficando o *stud* com altura total de 115 mm. A Figura 29 representa a disposição da armadura de punção em relação à flexão.

Figura 29 - Detalhe da armadura de punção, sem ancoragem na armadura de flexão.

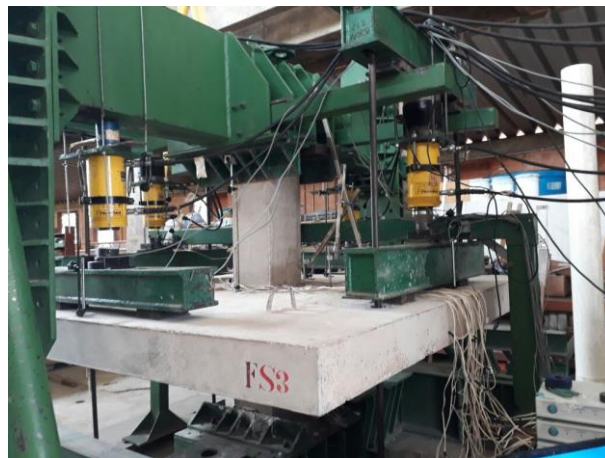
Figura 36 - a) Pórtico e laje de reação (Santos - Adaptado); b) Sistema pronto para ensaio; c) Vista superior do sistema de ensaio; d) Vista lateral do sistema de ensaio; e) Perspectiva da laje FS-3 pronta para ser ensaiada.

No experimento, as lajes foram rompidas por atuação de macacos hidráulicos que apoiados em um sistema de ações e reações, aplicam cargas em vigas metálicas e estas apoiadas sobre placas que descarregam as cargas sobre a laje. Com a atuação dos macacos hidráulicos o sistema é tracionado através de 4 tirantes que são ancorados na laje de reação. Para a realização do ensaio é necessário uma equipe técnica formada por 2 operadores que irão realizar a aplicação de carga e 1 componente que realizara a marcação das fissuras ao decorrer do experimento.

Na Figura 36 a seguir está representado o mecanismo utilizado no ensaio para rompimento das lajes.

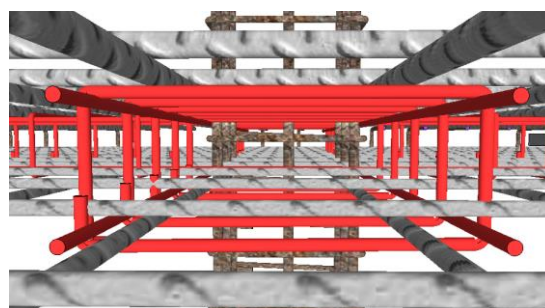
Figura 40 - a) Representação gráfica das armaduras da laje FS-2; b) Representação da laje FS-2 corte em perspectiva; c) Representação gráfica do entrelaçamento da armadura de flexão e punção na laje FS-2.

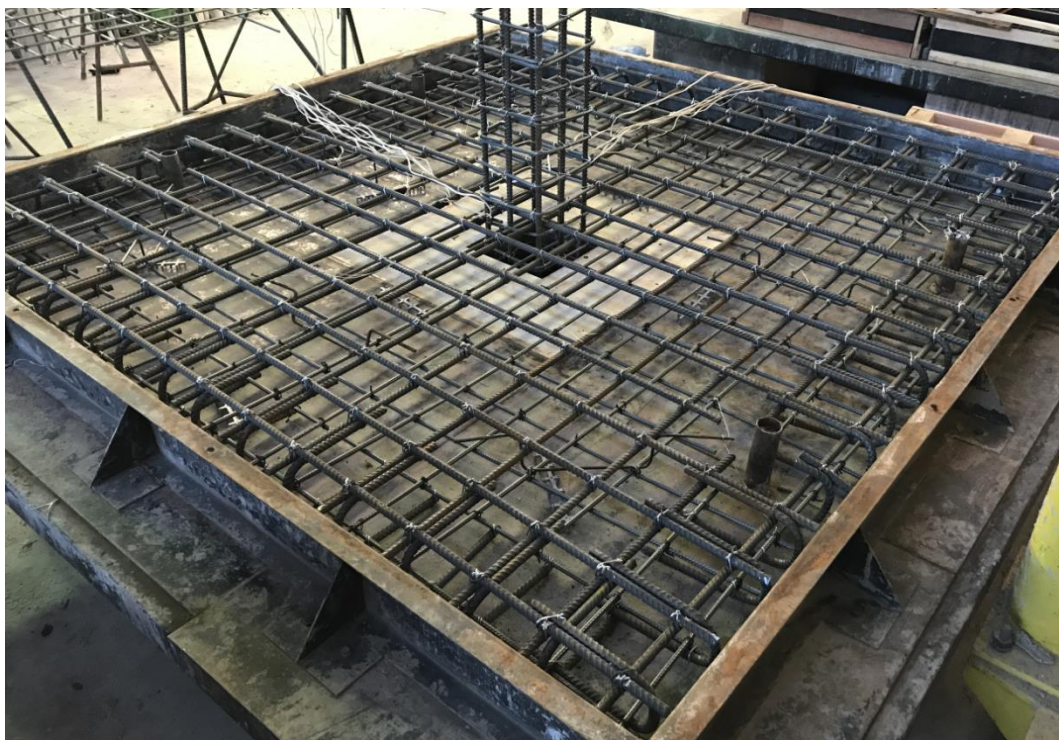
Figura 45 - Perspectiva das armaduras de flexão.

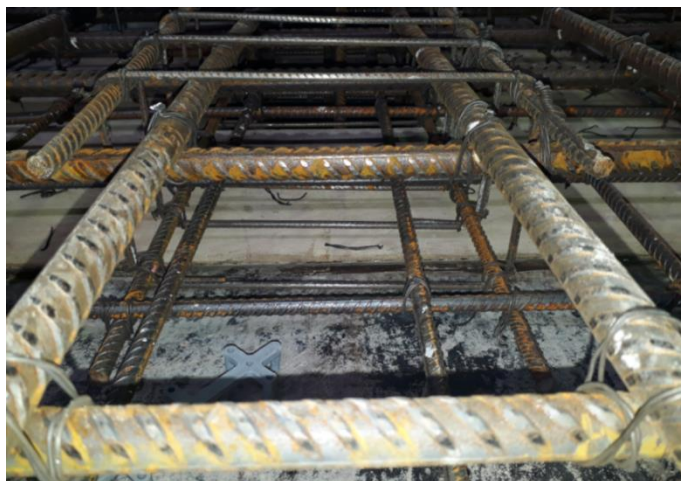
Figura 47 – Disposição das armaduras na laje FS-1, a) Detalhamento da armadura de punção no corte AA; b) Detalhamento da armadura de punção no corte BB; c) Perspectiva da armadura de punção; d) Disposição da armadura na laje FS-1.

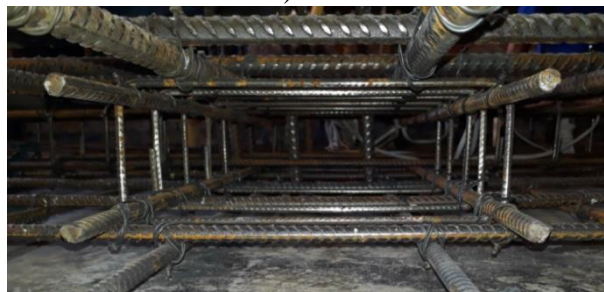
Figura 49 - a) Detalhamento da armadura de punção no corte AA; b) Detalhamento da armadura de punção no corte BB; c) Perspectiva da armadura de punção; d) Disposição da armadura na laje FS-2.

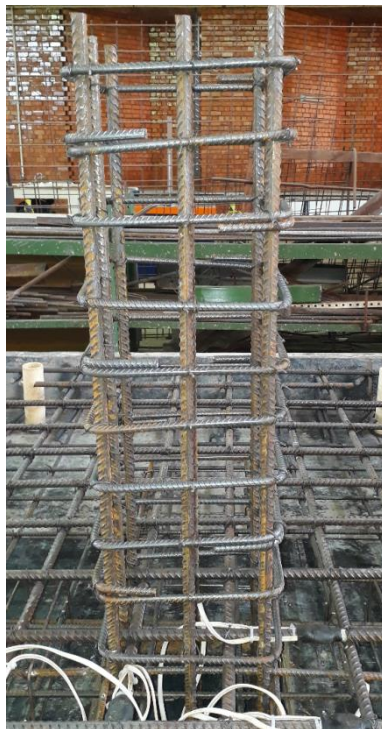
A armadura longitudinal dos pilares foi composta por aço CA50 composta por 8 barras de 16 milímetros de diâmetro. Os estribos dos pilares são do tipo fechados, composto em todo o pilar por 18 barras de 10 milímetros de diâmetro, aço CA50 e espaçamento de 80 milímetros. Na Figura 50 temos o detalhamento e disposição das armaduras dos pilares (unidades em milímetros).

Figura 50 – a) Detalhamento das armaduras longitudinais e transversais dos pilares, mostrando a seção transversal e estribo; b) Disposição das armaduras nas lajes.

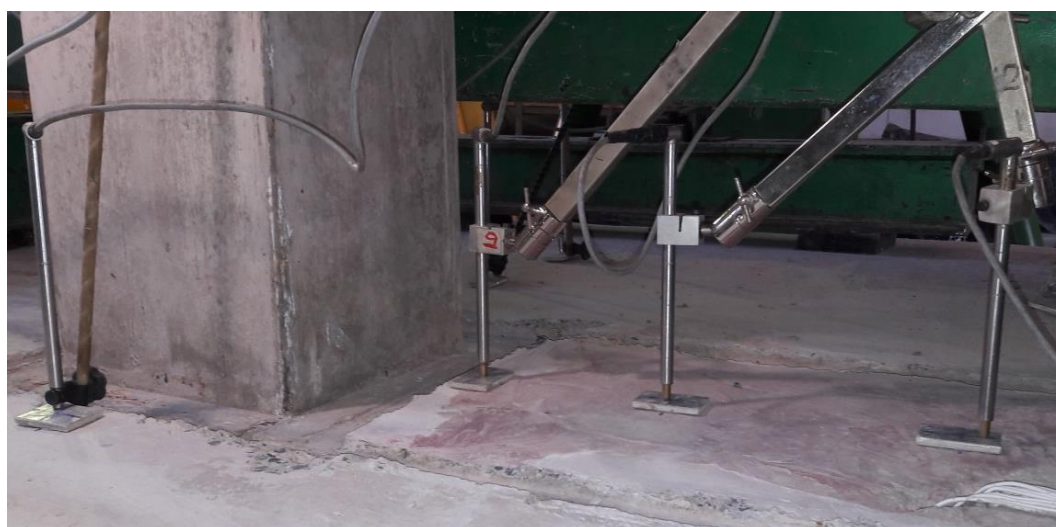
Para marcação dos deslocamentos verticais foram utilizados LVDT's (transdutores de variação de deslocamentos linear), que são equipamentos medidores de deslocamentos. Esses LVDT's são calibrados no momento da instrumentação e sua leitura é feita automática a partir de um computador que monitora o experimento. Todos os LVDT's foram posicionados na parte superior da laje, em cima de placas de alumínio que garantem uma maior precisão na aquisição dos dados. A Figura 51 mostra a disposição dos LVDT's na laje.

Figura 51 – a) Disposição dos LVDT'S sobre a laje (unidades em milímetros); Foto dos LVDT's sobre a laje.

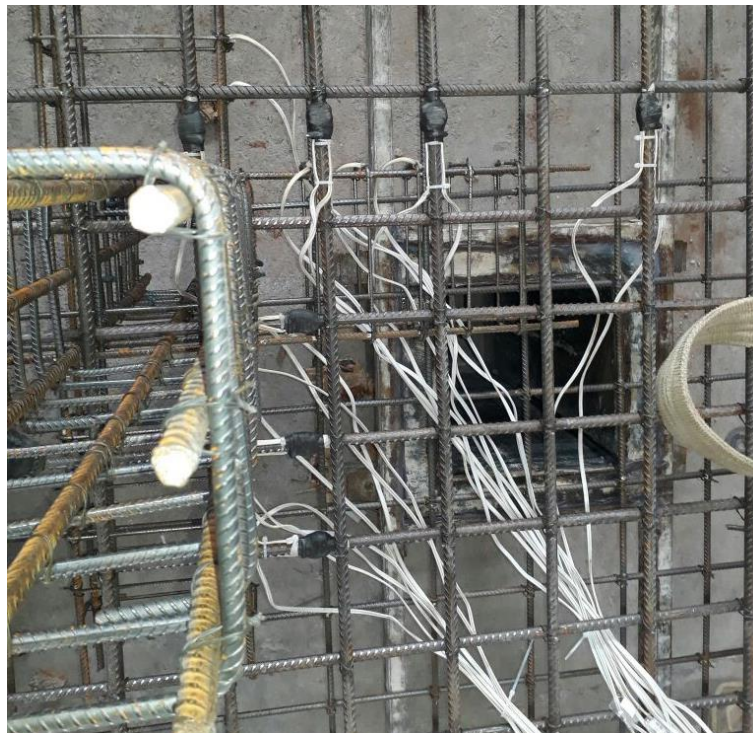
Para a armadura de flexão foram instrumentadas 4 barras da armadura tracionada no sentido oeste-leste e 3 barras da armadura tracionada na direção norte-sul. A disposição da instrumentação da armadura de flexão está representada na Figura 53.

Figura 53 - Posição dos extensômetros das armaduras de flexão tracionada, a) em planta; b) Corte AA e c) corte BB. Cortes ampliados para melhor entendimento do detalhamento; d) Imagem da posição dos extensômetros na armadura de flexão tracionada.

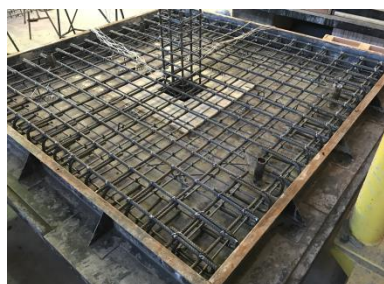
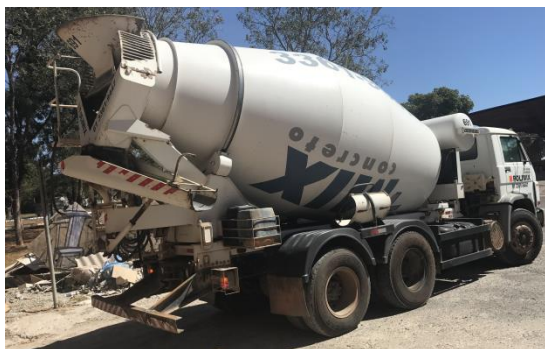
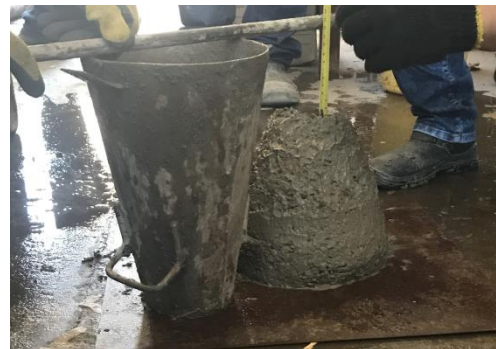
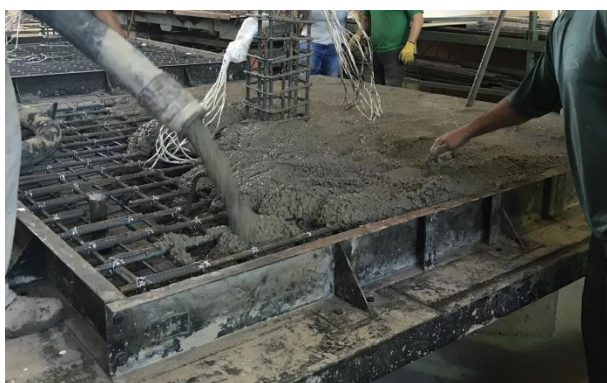
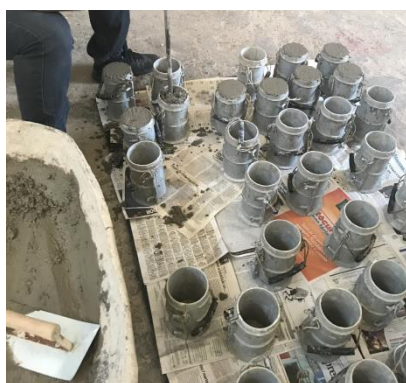
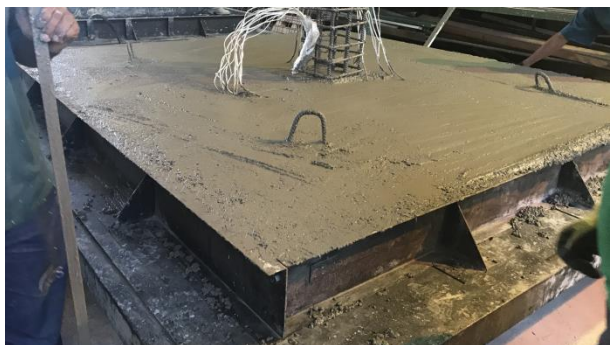
As barras de aço de flexão, punção, dos pilares e ganchos de ancoragem foram comprado cortado e dobrando sendo somente montados no laboratório. Na Figura 57 temos o procedimento realizado na concretagem.

Figura 57 - processos realizados no dia da concretagem

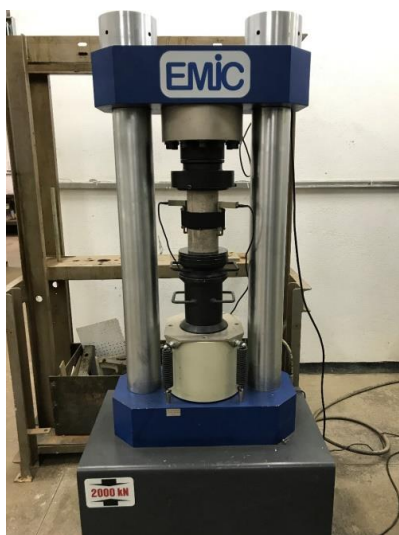
Os rompimentos dos corpos de prova aconteceram no Laboratório de Ensaio de Materiais da Universidade de Brasília, sendo estes ocorridos no dia de rompimento das lajes. Para rompimentos dos corpos de prova foi utilizada a máquina EMIC, como representada na Figura 58.

Figura 58 - Rompimento dos corpos de prova de concreto.

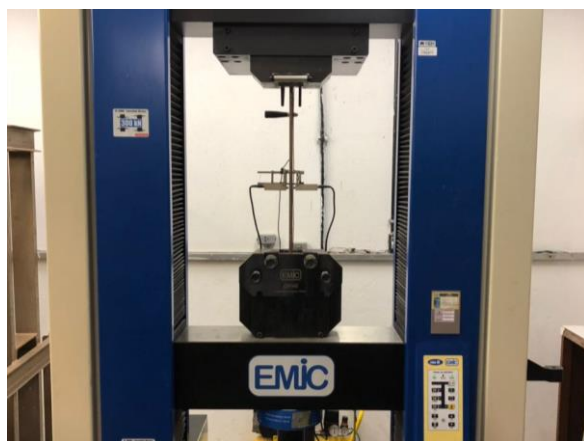
Para a caracterização do aço foram utilizados 9 barras de aço CA-50, sendo 3 barras de diâmetro de 8,0 milímetros utilizado na armadura de punção, 3 barras de 16,0 milímetros utilizado na armadura de flexão tracionada e 3 barras de 10,0 milímetros utilizado na armadura de flexão comprimida. Os rompimentos dos corpos de prova aconteceram no Laboratório de Ensaio de Materiais da Universidade de Brasília utilizando a máquina EMIC, sendo feito uma média aritmética dos valores encontrados. Na Figura 59 esta representada o sistema utilizado no ensaio do aço.

Figura 59 - Rompimento dos corpos de prova do aço

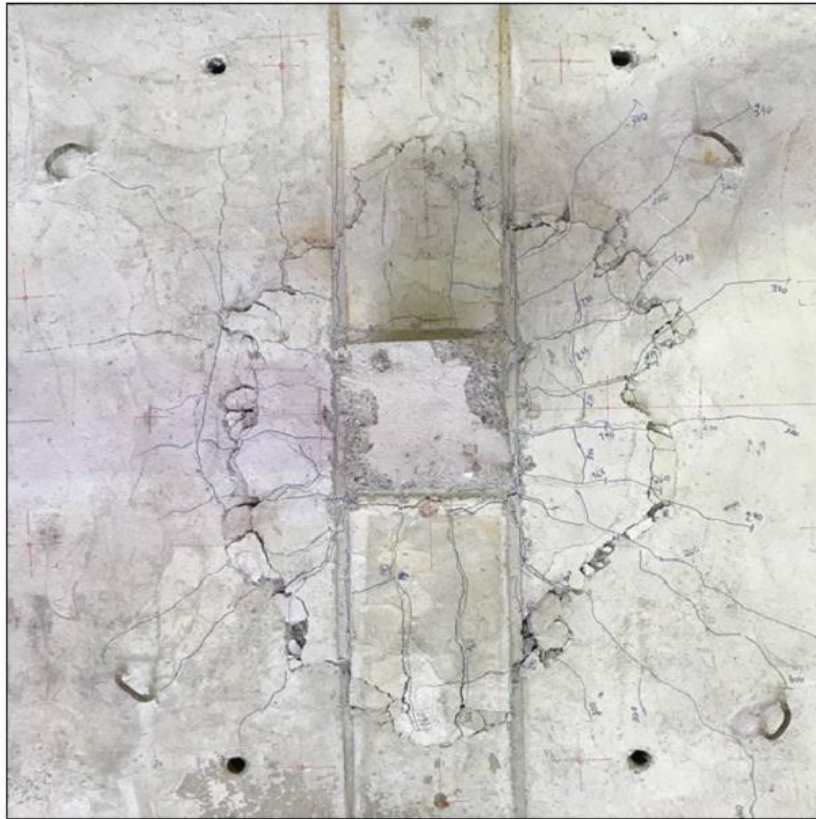
Figura 100 -a) Foto do mapa de fissuração da laje RSP de referência; b) Representação da laje RSP de referência.

Com o início do experimento as primeiras fissuras observadas foram as radiais que iniciavam próximo a face do pilar e tinham sentido as bordas das lajes. Essas fissuras apareceram aproximadamente entre 25% e 30% da carga de ruptura.

Com o avanço do experimento verifica-se o surgimento de 2 fissuras tangenciais, sendo que a 1 surge entre 45% e 50% da carga de ruptura e a 2 tangencial surge em cerca de 75% e 80% da carga última, como pode ser verificado na laje FS-1.

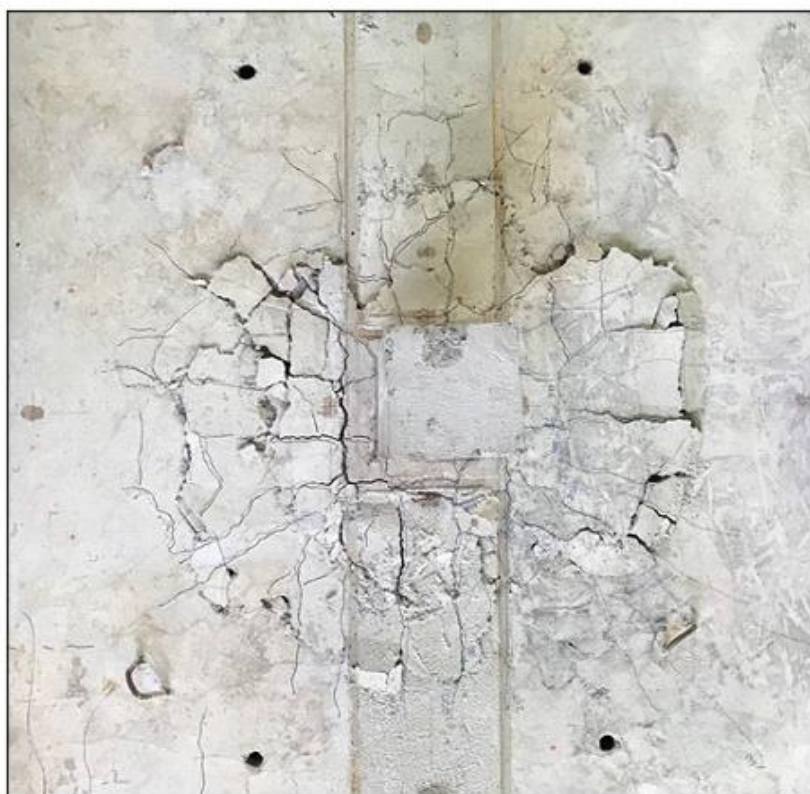
Figura 102 - Foto do mapa de fissuração da laje FS-2; b) Representação da laje FS-2

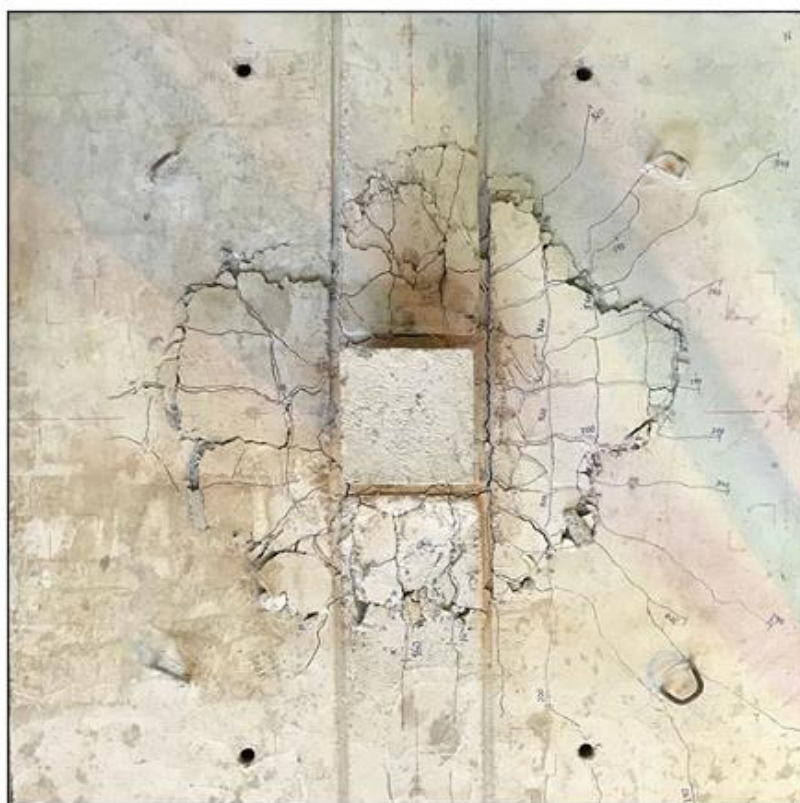
Figura 103 - Foto do mapa de fissuração da laje FS-3; b) Representação da laje FS--3.

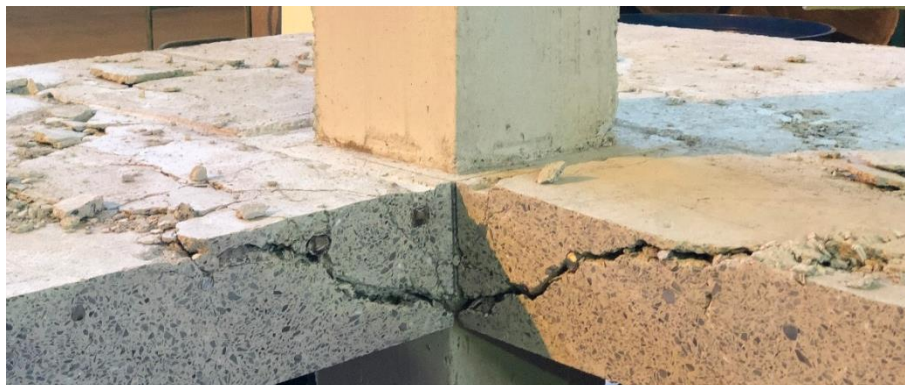
Figura 105 - Inclinação da superfície de ruptura da laje RSP; b) Inclinação da superfície de ruptura do corte leste; c) Inclinação da superfície de ruptura do corte norte.

Na laje RSP a superfície de ruptura é bem uniforme, mantendo uma inclinação aproximadamente constante, que se inicia na face do pilar e se estende até a parte superior da laje.

Com esses cortes foi possível verificar a inclinação da superfície de ruptura com precisão, que se estende da parte comprimida à parte tracionada das lajes formando um tronco de cone. Em todas as lajes as inclinações das superfícies de ruptura tiveram variações ao longo da altura da laje, principalmente nos encontros com as armaduras de punção e de flexão, tendo algumas

delaminações, que são rupturas ocorridas no cobrimento das armaduras, em alguns casos. As figuras 105 a 108 representam as inclinações das superfícies de ruptura das lajes RSP, FS-1, FS-2 e FS-3 respectivamente.

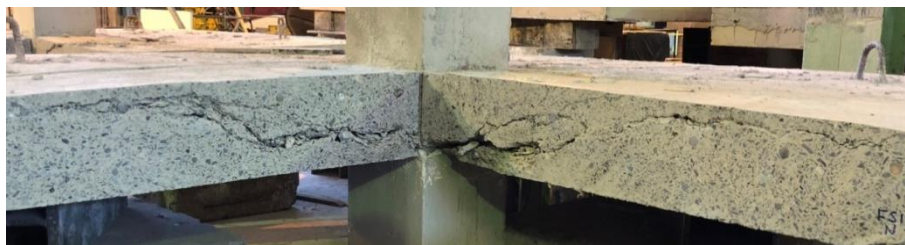
Figura 107 - a) Inclinação da superfície de ruptura da laje FS-2; b) Inclinação da superfície de ruptura do corte norte; c) Inclinação da superfície de ruptura do corte leste.

Na laje FS-2 com armadura de punção ancorada na armadura de flexão comprimida tivemos as inclinações das superfícies de ruptura passando por dentro das armaduras de punção como podem ser observados na figura 107.

No corte norte (figura 107b), verifica-se uma delaminação que se estende da face do pilar ate a terceira camada da armadura de punção, com ângulo aproximado de 4° . A partir da terceira camada há uma intensificação da inclinação passando para 14° e atingindo a última camada com inclinação de 42° (considerada como principal).

No corte leste (figura 107c) a inclinação da superfície de ruptura atinge a primeira camada da armadura de punção com um ângulo de 6° e se estende ate a terceira camada. Na quarta

camada a inclinação passa para 34° (considerada como principal) atingindo a parte superior da armadura de punção, passando para uma inclinação de 13° que se estende ate a parte superior da laje.

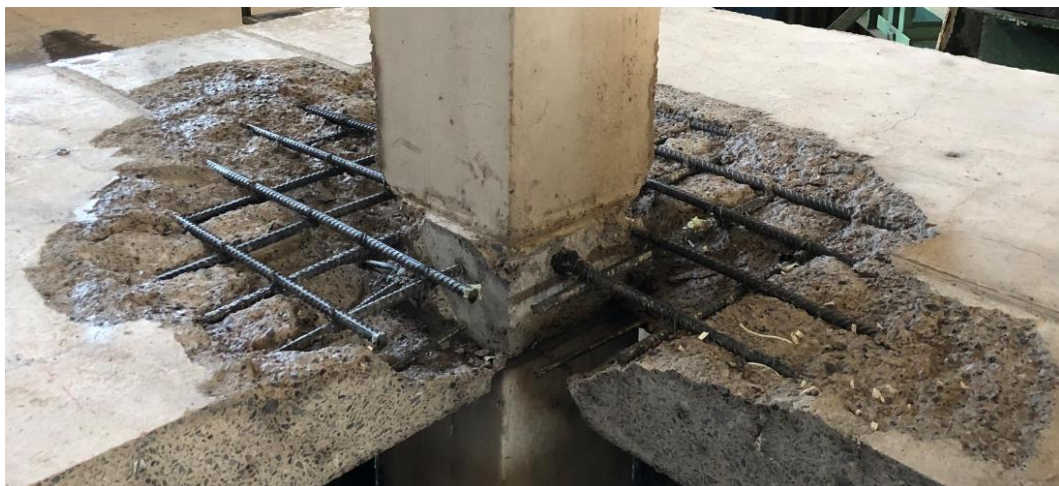
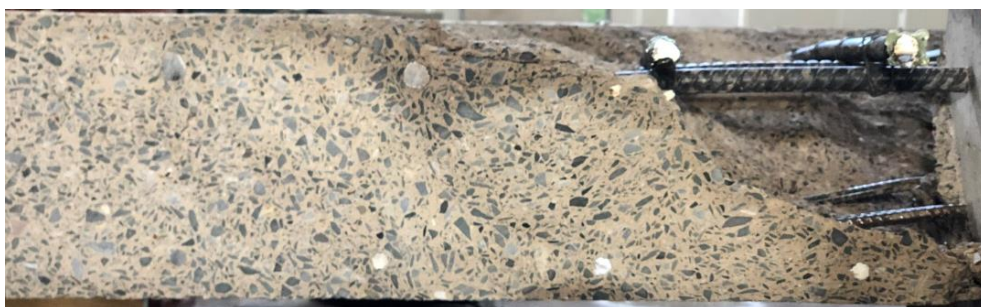
Foi retirado o cone de punção das lajes, com o auxílio de uma marreta e um formão, a fim de verificar possíveis rompimentos das armaduras de flexão e punção tendo assim uma melhor análise do comportamento das lajes. Nas figuras 109 a 112 estão representadas as superfícies de ruptura das lajes.

Figura 109 - a) Superfície de ruptura da laje RSP; b) Corte e superfície de ruptura da face leste; c) Corte e superfície de ruptura da face norte.

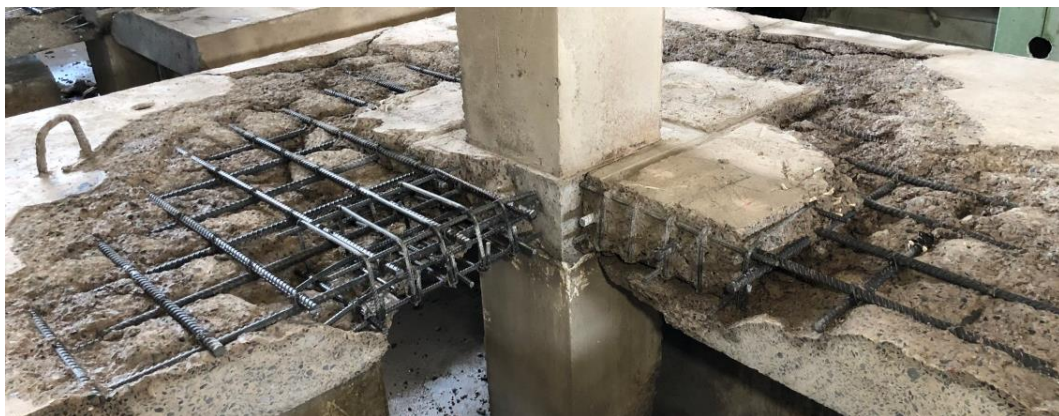
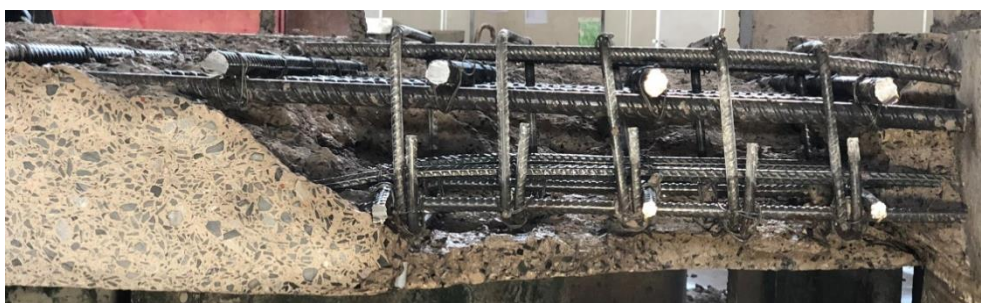
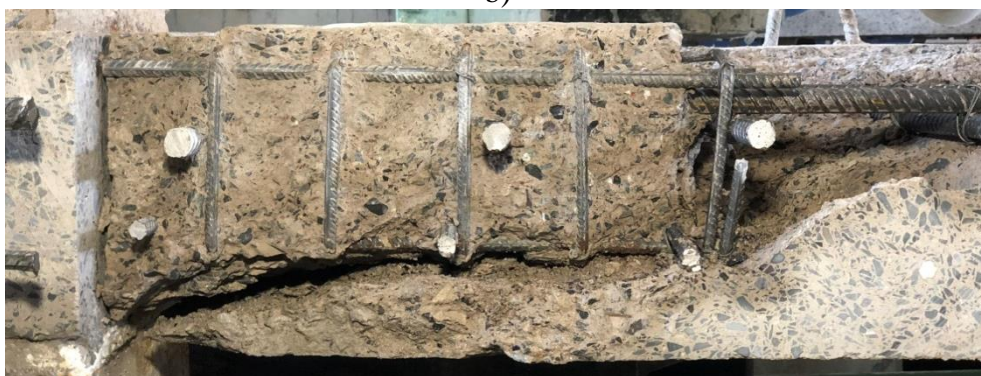
Figura 110 - a) Superfície de ruptura da laje FS-1; b) Corte e superfície de ruptura da face leste; c) Corte e superfície de ruptura da face norte.

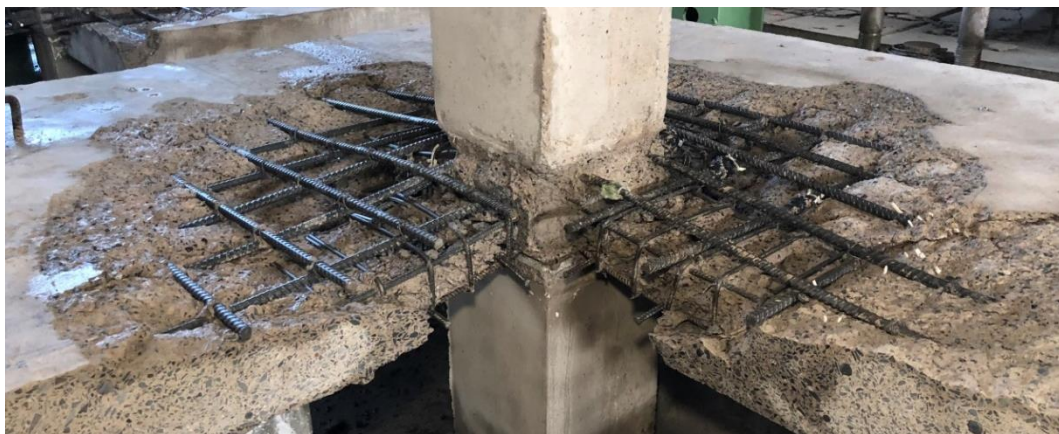
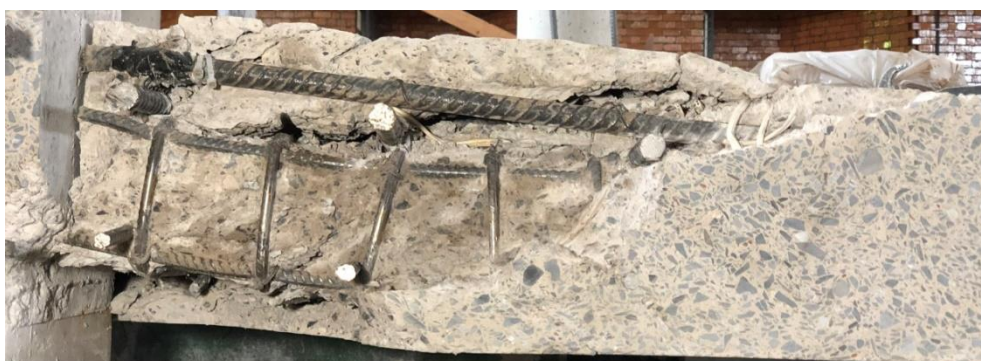
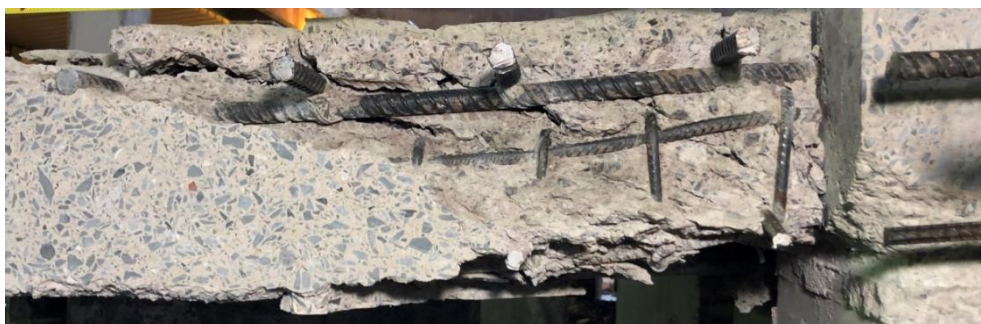
Figura 111 - a) Superfície de ruptura da laje FS-2; b) Corte e superfície de ruptura do lado norte; c) Corte e superfície de ruptura do lado leste.

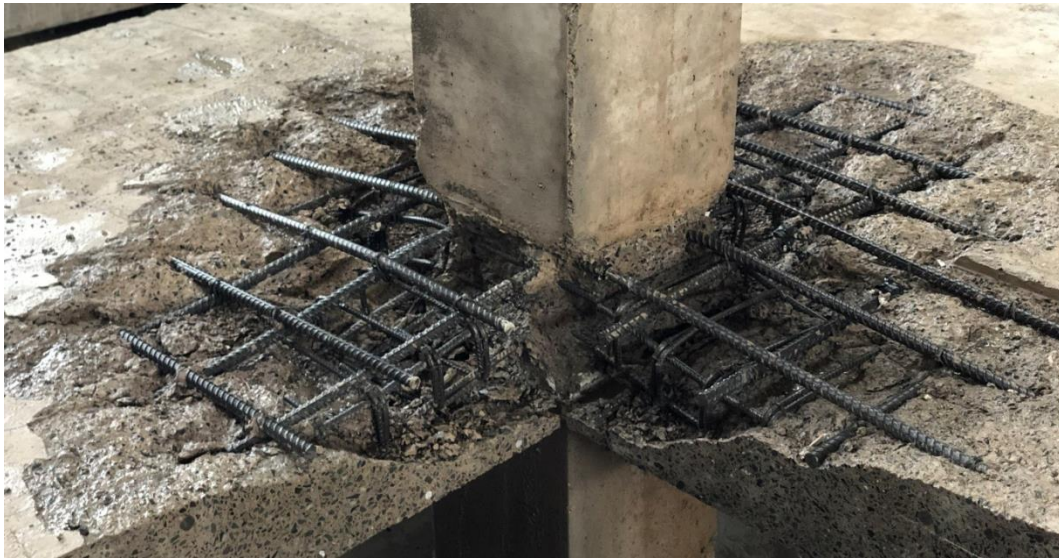
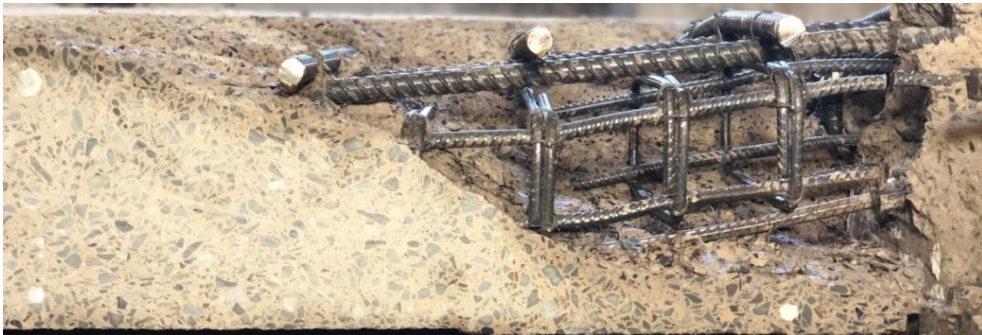
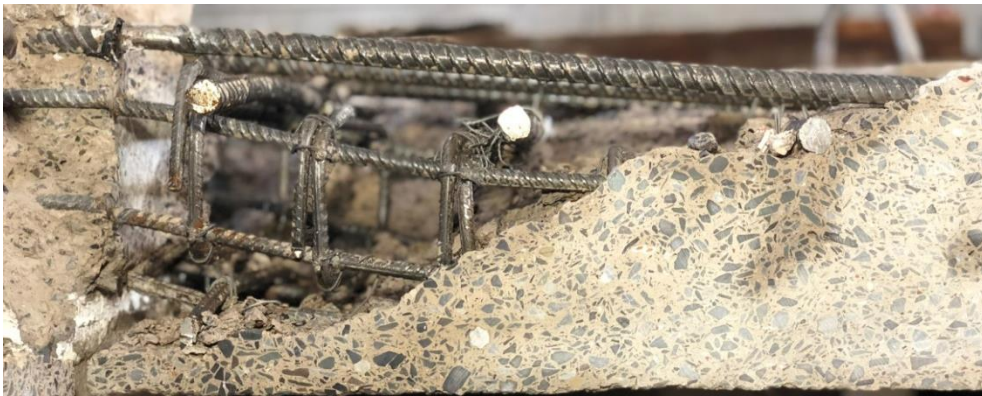
Figura 112 - a) Superfície de ruptura da laje FS-3; b) Corte e superfície de ruptura do lado leste; c) Corte e superfície de ruptura do lado norte.

esmagamento do concreto; análise visual das armaduras de flexão e punção que foi obtido através da retirada do cone de punção das lajes, no intuito de verificar se houve rompimento de alguma barra; comportamento da superfície de ruptura das lajes, comportamento do mapa de fissuração e comparação da carga última experimental com a carga resistente a flexão (V_{Flex}). Na figura 117 a seguir temos uma visualização do cone de punção das lajes e em seguida a tabela 20 apresenta os dados experimentais utilizados para classificação do modo de ruptura das lajes.
